DOKUMENTACJA BADAŃ KONSERWATORSKICH ORAZ PROJEKT KONSERWATORSKI

Ustalenie kolorystyki i elewacji, stolarki okiennej i drzwiowej oraz wykonanie projektu konserwatorskiego dla stolarki okiennej i drzwiowej, detalu architektonicznego elewacji i schodów zewnętrznych w budynku nr 9 w Dusocinie

Autor dokumentacji konserwatorskiej:
mgr Beata Zarzycka

TORUŃ, PAŹDZIERNIK 2018
DZIEŁO KONSERWATORSKIE I DOKUMENTACJA CHRONIONE PRAWEM AUTORSKIM

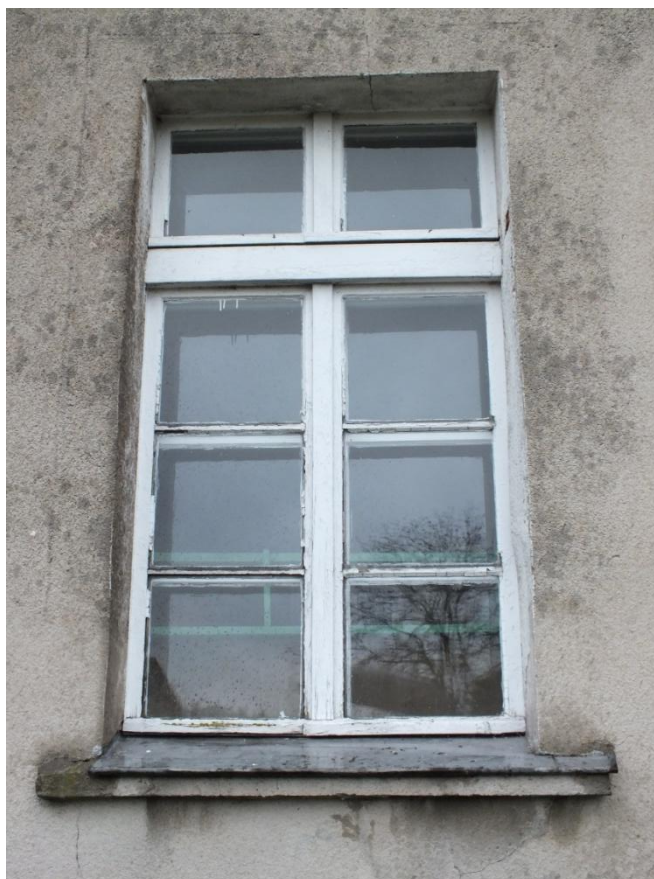
OKNO TYP II

Lokalizacja	Elewacja frontowa, tylna i boczne budynku, parter i II kondygnacja, Elewacja frontowa – I, II, VI i VII oś od północy, elewacja pñ. i pñd.- II i III oś na II kondygnacji i I i IV na parterze, elewacja tylna – wszystkie osie parteru.
Rodzaj pomieszczenia	Klasy szkolne.
Materiał, konstrukcja	Okno drewniane o konstrukcji krosnowej. Oszklenie w formie szyby gładkiej.
Podziały	Okno zamknięte prosto, dwudzielne, dwupoziomowe, sześciopodziałowe.
Okucia	Zawiasy czopowe, narożniki okienne, klamki niesymetryczne zatraski.
Dekoracja, cechy stylowe	Brak.

Stolarka okienna w budynku ma w całości charakter wtórny, ponadto zachowana jest w niezbyt dobrym stanie. Pokryta jest warstwami wtórnych przemalowań. Na skrzydłach zewnętrznych, na ościeżnicy, jak i na parapecie widoczne są miejsca odspojień i spękania warstwy malarskiej, natomiast wokół oszklenia dostrzega się ubytki kitu szklarskiego, poprzez co woda zacieka do wnętrza. Niektóre z elementów są wysuszone i noszą ślady spękań. Widoczne także ubytki struktury drewna. W przypadku niektórych okien brak klamek.

W związku z powyższym postuluje się o całkowitą wymianę stolarki.

- okno osadzone zgodnie z projektem; ramiaki łączone za pomocą czopów;
- podziały zgodnie z projektem;
- okapniki drewniane o kształcie i wymiarach zgodnie z projektem umieszczone na skrzydle okiennym;
- profilowanie elementów stolarki, w tym ram okiennych i ślęmienia zgodnie z projektem;
- okno pomalować zgodnie z powyższymi wytycznymi;
- wewnętrzna ramka aluminiowa pakietu szybowego w kolorze okna;
- szklenie w postaci pakietu termoizolacyjnych szyb zespolonych (4/16Ar/4) z ciepłą ramką

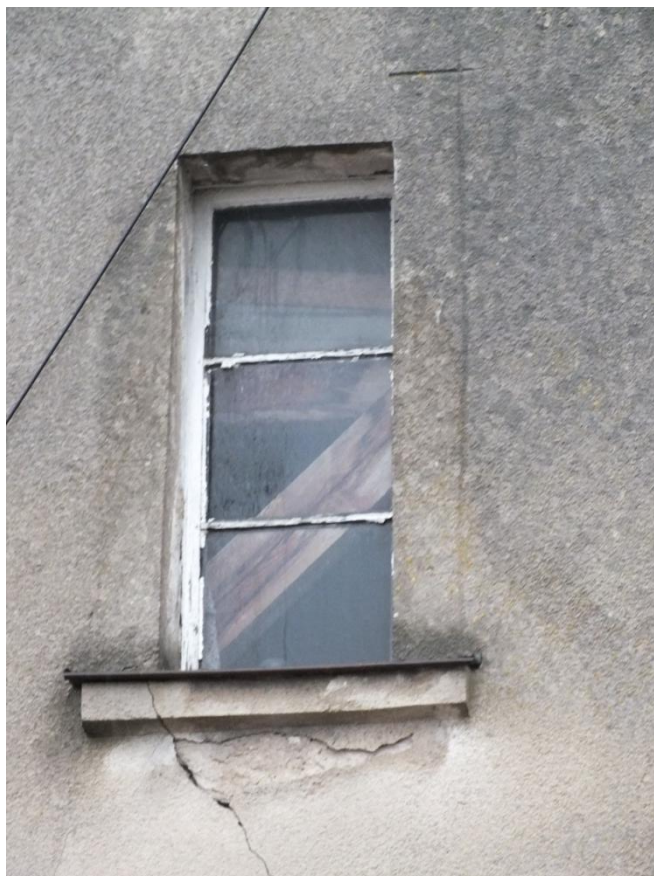
OKNO TYP III

Lokalizacja	Elewacja płn. i płd budynku, I i IV oś.
Rodzaj pomieszczenia	Strych.
Materiał, konstrukcja	Okno drewniane o konstrukcji krosnowej. Oszklenie w formie szyby gładkiej.
Podziały	Okno zamknięte prosto, jednodelne, jednopoziomowe, trójpodziałowe.
Okucia	Zawiasy czopowe, narożniki okienne, klamki niesymetryczne.
Dekoracja, cechy stylowe	Brak.

- okno osadzone zgodnie z projektem; ramiaki łączone za pomocą czopów i wzmocnione kątownikami;
- podziały zgodnie z projektem;
- okapniki drewniane o kształcie i wymiarach zgodnie z projektem;
- profilowanie elementów stolarki, w tym ram okiennych i ślęmienia zgodnie z projektem;
- okucia zgodnie z projektem;
- okno pomalować zgodnie z powyższymi wytycznymi;
- szklenie w postaci szyby typu float o grubości 4 mm, metodą tradycyjną na kit

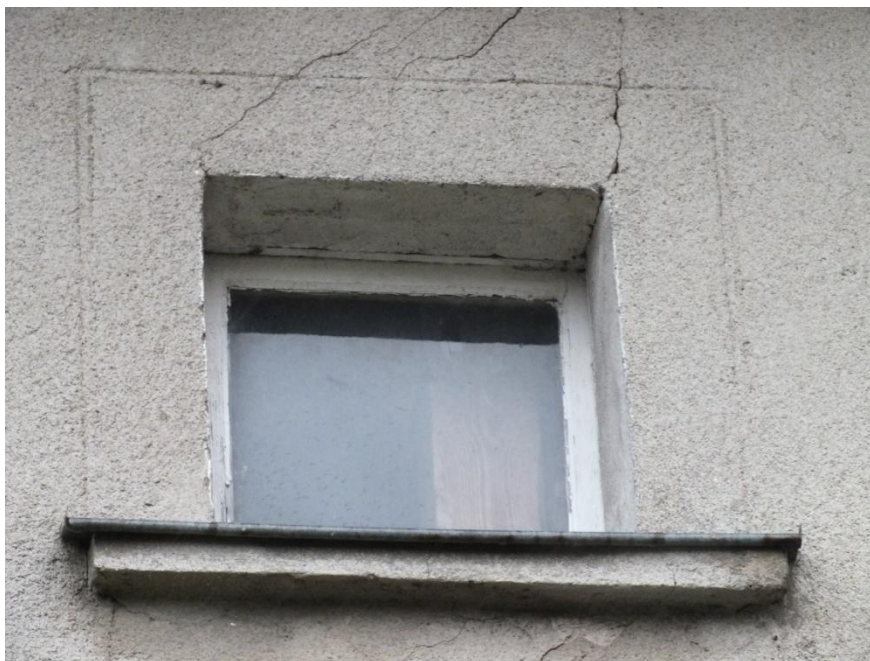
OKNO TYP IV

Lokalizacja	Elewacja frontowa i tylna budynku, ścianka kolankowa. Elewacja frontowa – I, II, VI i VII od północy, elewacja tylna – II, III, IV i V oś od północy.
Rodzaj pomieszczenia	Strych.
Materiał, konstrukcja	Okno drewniane o konstrukcji krosnowej. Oszklenie w formie szyby gładkiej.
Podziały	Okno zamknięte prosto, jednodzielne, jednopoziomowe, jednopodziałowe.
Okucia	Zawiasy czopowe, narożniki okienne, klamki niesymetryczne.
Dekoracja, cechy stylowe	Brak.

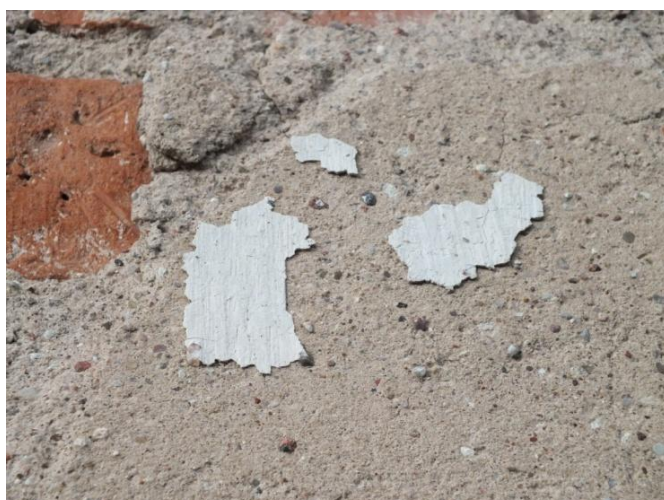
Miejsce wcześniejszego odspojenia się warstw D9_1 .
Na odkrywce widoczna jest cegła (0), warstwa pierwotnego tynku (1) warstwa farby w kolorze złamanej bieli (2) i wtórna warstwa tynku (3)

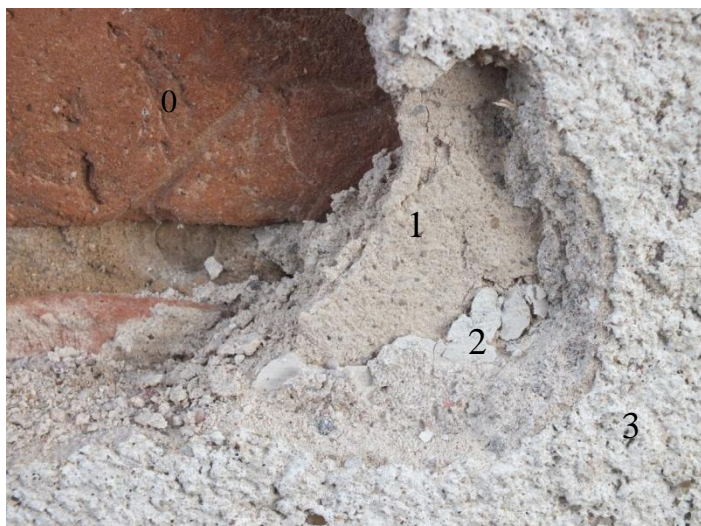
odspojenia się warstw D9_3.

Na odkrywce widoczna jest cegła (0), warstwa pierwotnego tynku (1) warstwa farby w kolorze złamanej bieli, (2) i warstwa wtórnego tynku (3)

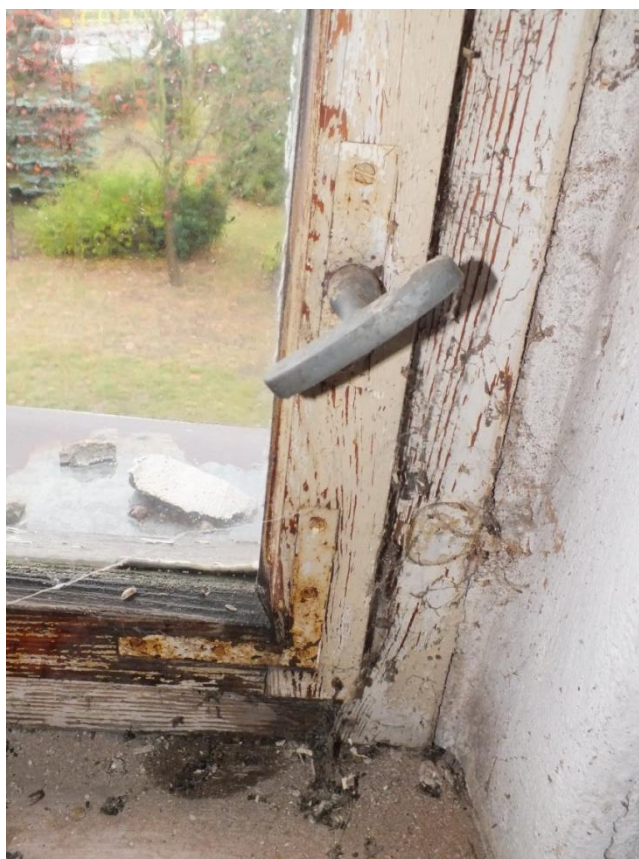
ul. Dusocin 9, stolarka okienna TYPU III, widoczne zawilgocenie ramiaka
