DOKUMENTACJA BADAŃ KONSERWATORSKICH ORAZ PROJEKT KONSERWATORSKI

Ustalenie kolorystyki i elewacji, stolarki okiennej i drzwiowej oraz wykonanie projektu konserwatorskiego dla stolarki okiennej i drzwiowej, detalu architektonicznego elewacji i schodów zewnętrznych w budynku nr 9 w Dusocinie

TORUŃ, PAŹDZIERNIK 2018
DZIEŁO KONSERWATORSKIE I DOKUMENTACJA CHRONIONE PRAWEM AUTORSKIM

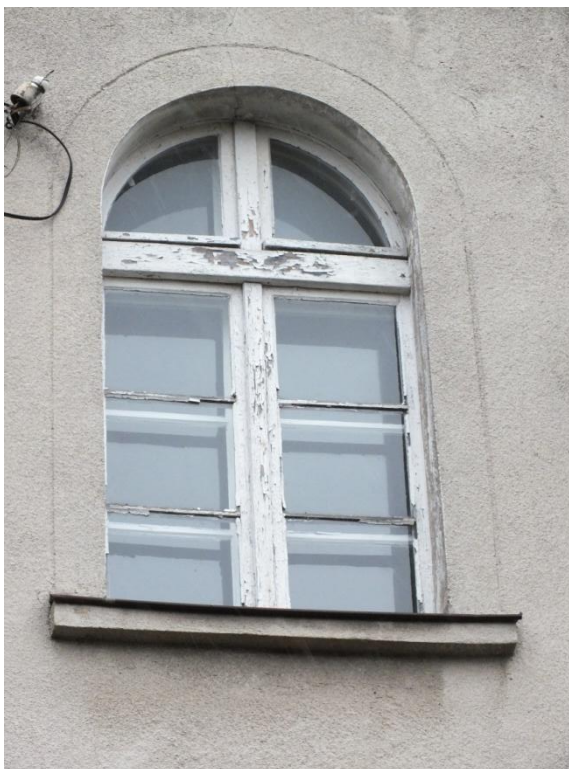
OKNO TYP I

Stolarka okienna w budynku ma w całości charakter wtórny, ponadto zachowana jest w niezbyt dobrym stanie. Pokryta jest warstwami wtórnych przemalowań. Na skrzydłach zewnętrznych, na ościeżnicy, jak i na parapecie widoczne są miejsca odspojień i spękania warstwy malarskiej, natomiast wokół oszklenia dostrzega się ubytki kitu szklarskiego, poprzez co woda zacieka do wnętrza. Niektóre z elementów są wysuszone i noszą ślady spękań. Widoczne także ubytki struktury drewna. W przypadku niektórych okien brak klamek.

W związku z powyższym postuluje się o całkowitą wymianę stolarki.

- okno osadzone zgodnie z projektem; ramiaki łączone za pomocą czopów;
- podziały zgodnie z projektem;
- okapniki drewniane o kształcie i wymiarach zgodnie z projektem umieszczone na skrzydle okiennym;
- profilowanie elementów stolarki, w tym ram okiennych i ślemienia zgodnie z projektem;
- okno pomalować zgodnie z powyższymi wytycznymi;
- wewnętrzna ramka aluminiowa pakietu szybowego w kolorze okna;
- szklenie w postaci pakietu termoizolacyjnych szyb zespolonych (4/16Ar/4) z ciepłą ramką

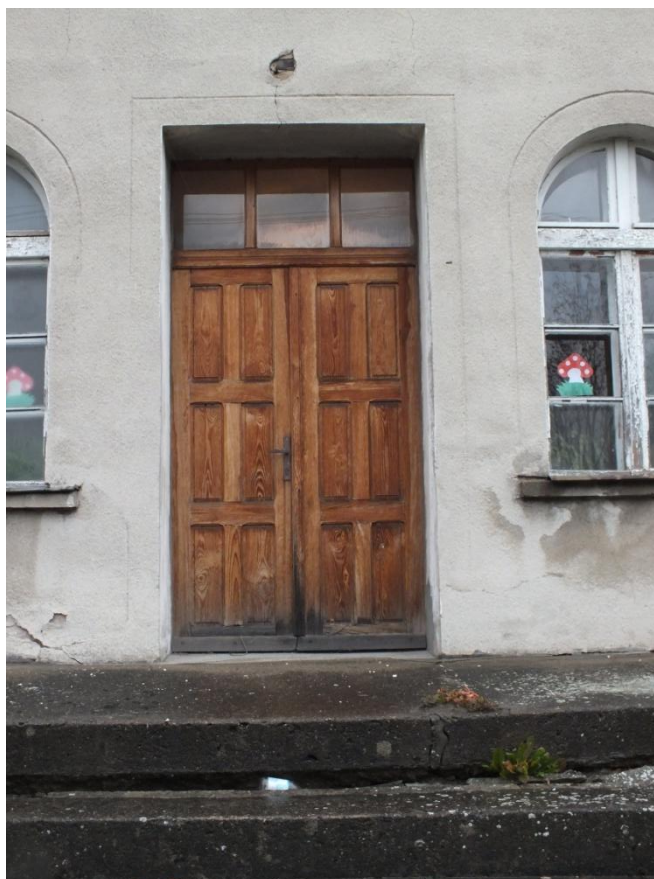
DRZWI

Stolarka drzwiowa zachowana jest w niezbyt dobrym stanie, ponadto ma w całości charakter wtórny (niewpisujący się stylistycznie w charakter budynku). W dolnych partiach skrzydeł drzwiowych widoczne zawilgocenie drewna.

W związku z powyższym postuluje się o całkowitą wymianę stolarki.

Drzwi frontowe i tylne - półtoraskrzydłowe, ślepię profilowane, nadświetle z podziałem pionowym na 4 kwaterki (wg. Projektu);

- konstrukcja drzwi: ramowo – płycinowa;
- drzwi osadzone zgodnie z projektem; ramiaki łączone za pomocą czopów;
- podziały stolarki, profilowanie elementów detalu zgodnie z projektem
- drzwi pomalować zgodnie z powyższymi wytycznymi;

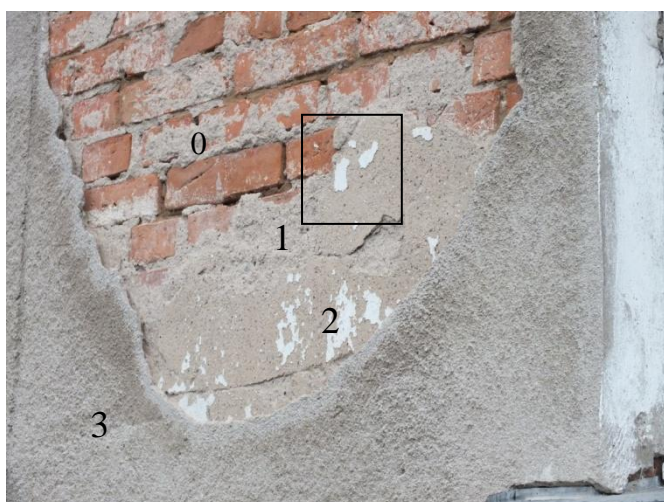
Miejsce wcześniejszego odspojenia się warstw D9_1 .
Na odkrywce widoczna jest cegła (0), warstwa pierwotnego tynku (1) warstwa farby w kolorze złamanej bieli (2) i wtórna warstwa tynku (3)

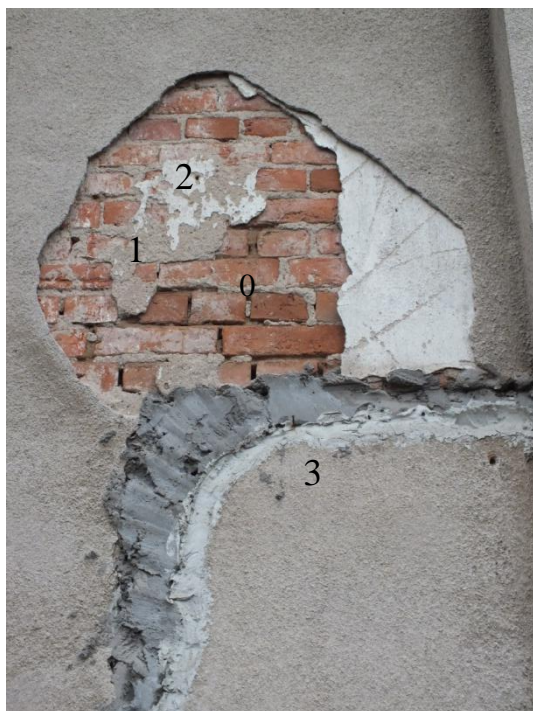
Miejsce wcześniejszego

Na odkrywce widoczna jest cegła (0), warstwa pierwotnego tynku (1), warstwa farby w kolorze złamanej bieli (2), wtórnego tynku (3)

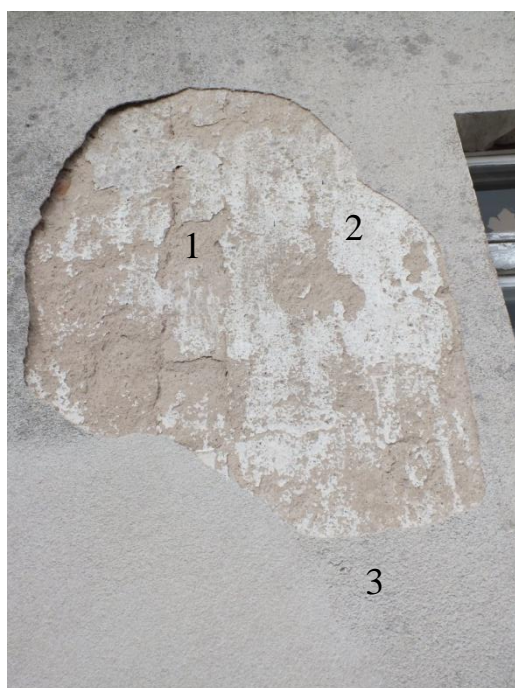
Miejsce wcześniejszego

Na odkrywce widoczna jest warstwa pierwotnego tynku (1) warstwa farby w kolorze złamanej bieli, (2) i warstwa wtórnego tynku (3)

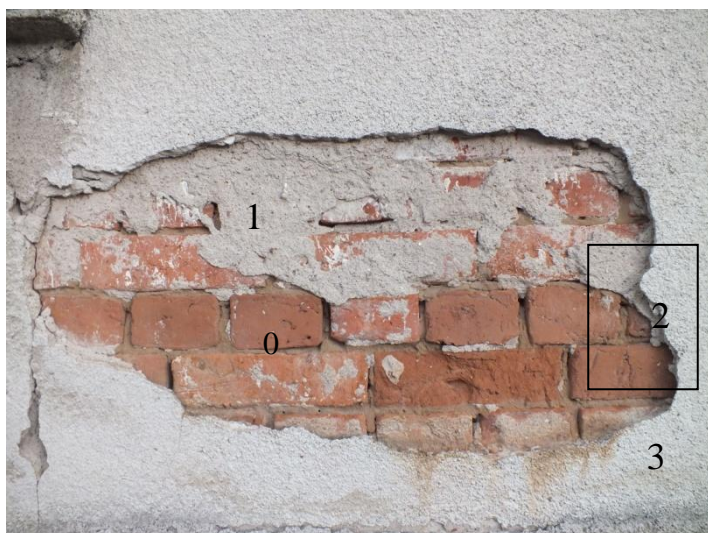
Miejsce wcześniejszego

Na odkrywce widoczna jest cegła (0), warstwa pierwotnego tynku (1) warstwa farby w kolorze złamanej bieli, (2) i warstwa wtórnego tynku (3)

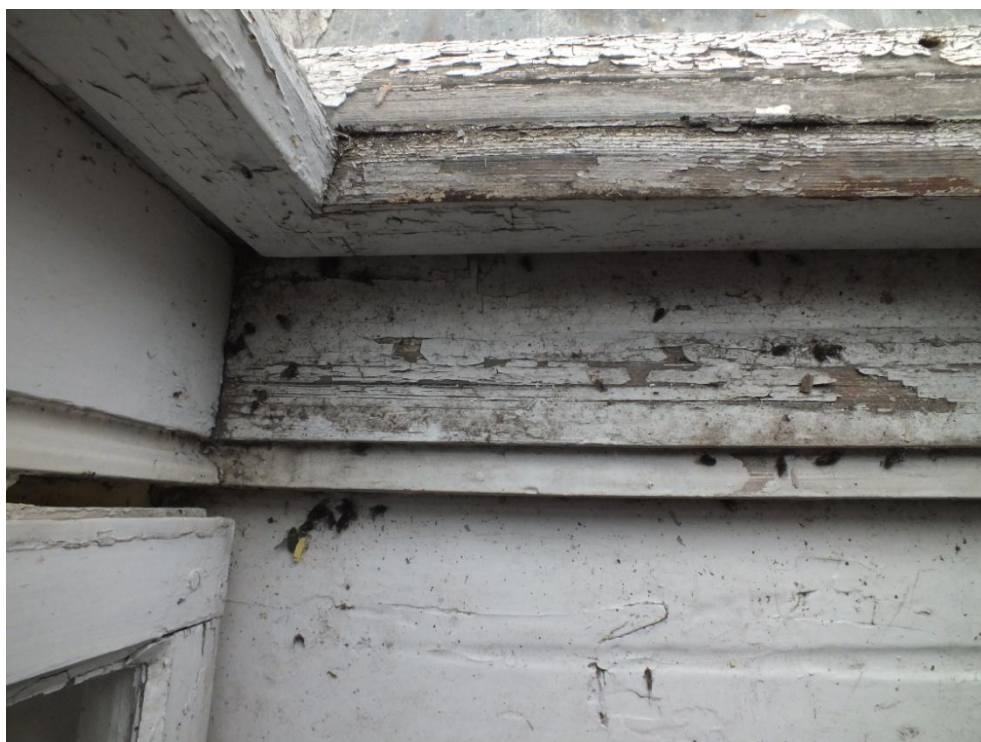
ul. Dusocin 9, stolarka okienna TYPU I, widoczne odspojenia warstwy malarskiej na dolnej partii
ościeżnicy i ramiaka

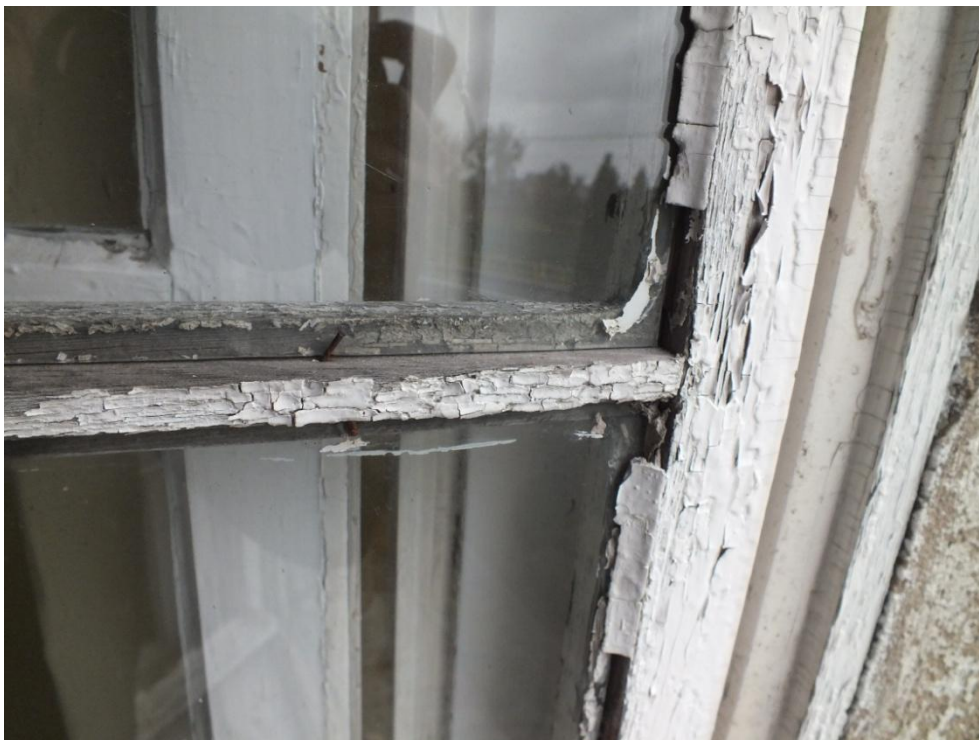
ul. Dusocin 9, stolarka okienna TYPU I, frontowe skrzydło, widoczny znaczny ubytek kitu szklarskiego

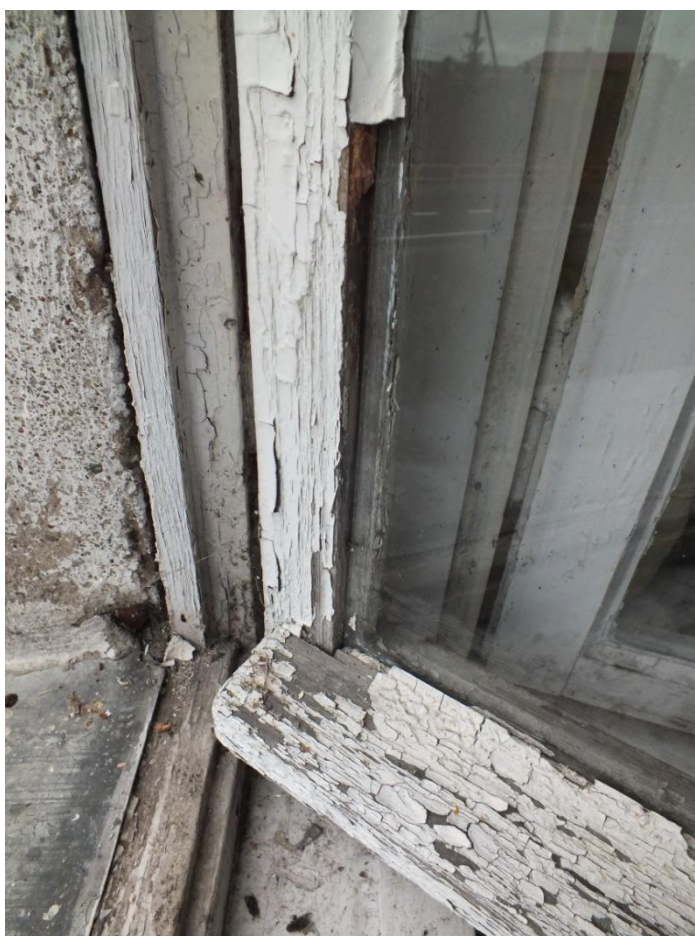
ul. Dusocin 9, stolarka okienna TYPU I, widoczne wysuszenie drewna i ubytki warstwy malarskiej

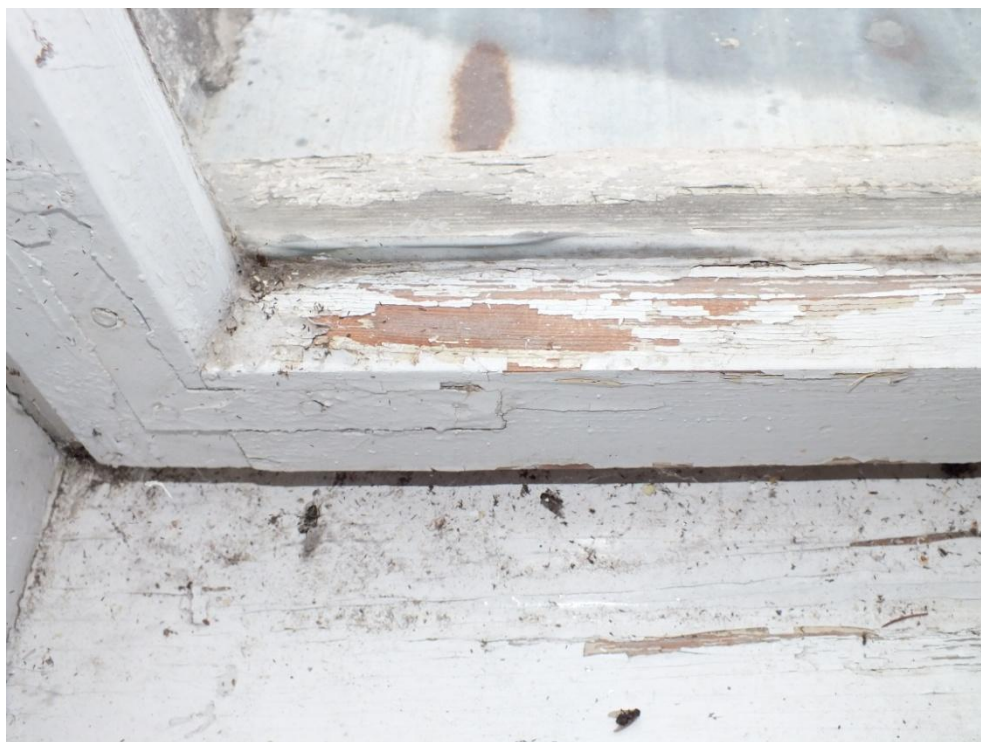
ul. Dusocin 9, stolarka okienna TYPU II, widoczne ubytki warstwy malarskiej

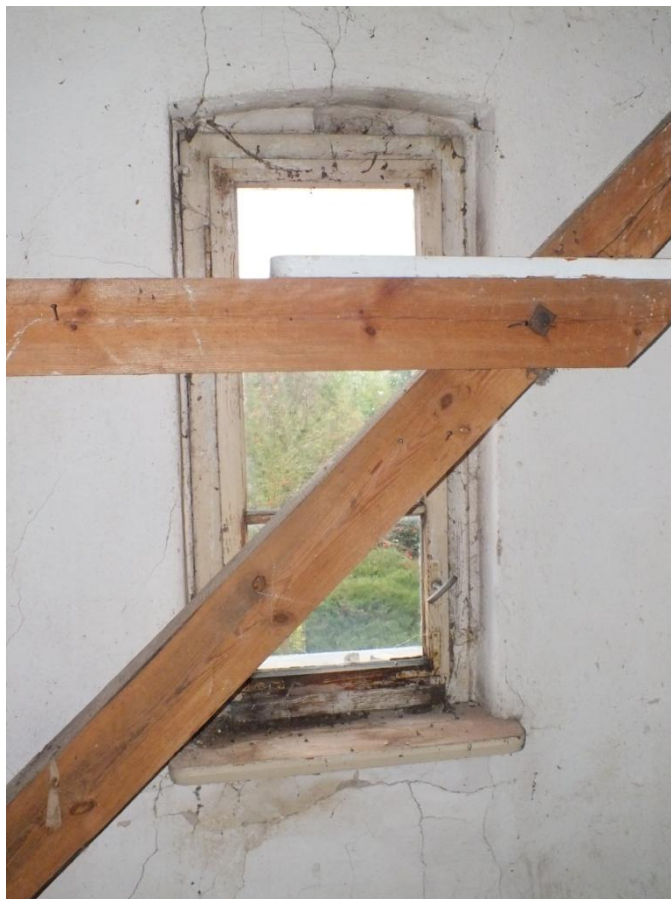
ul. Dusocin 9, stolarka okienna TYPU III, widok od wewnątrz, widoczne zacieki na dolnych partiach okna i ściany

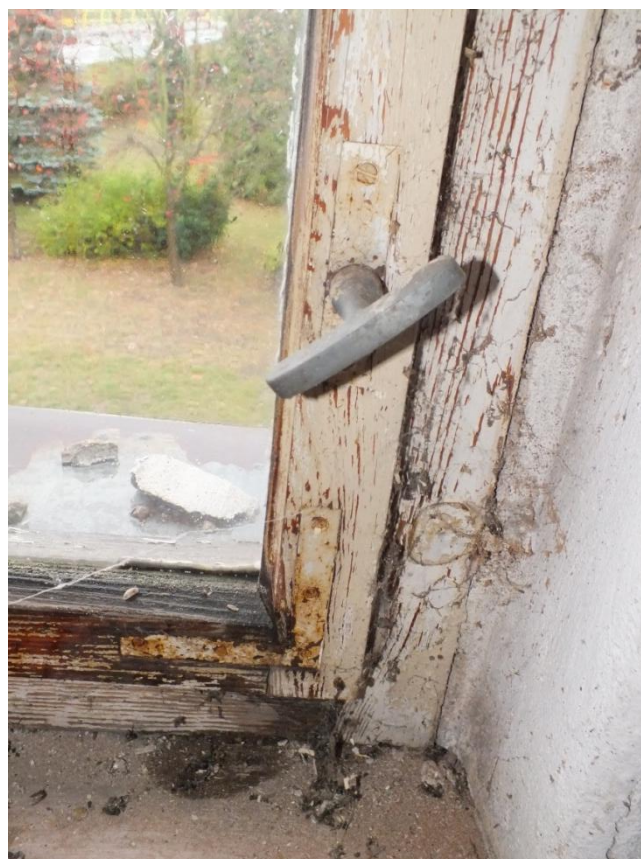
ul. Dusocin 9, stolarka okienna TYPU III, widoczne zawilgocenie ramiaka

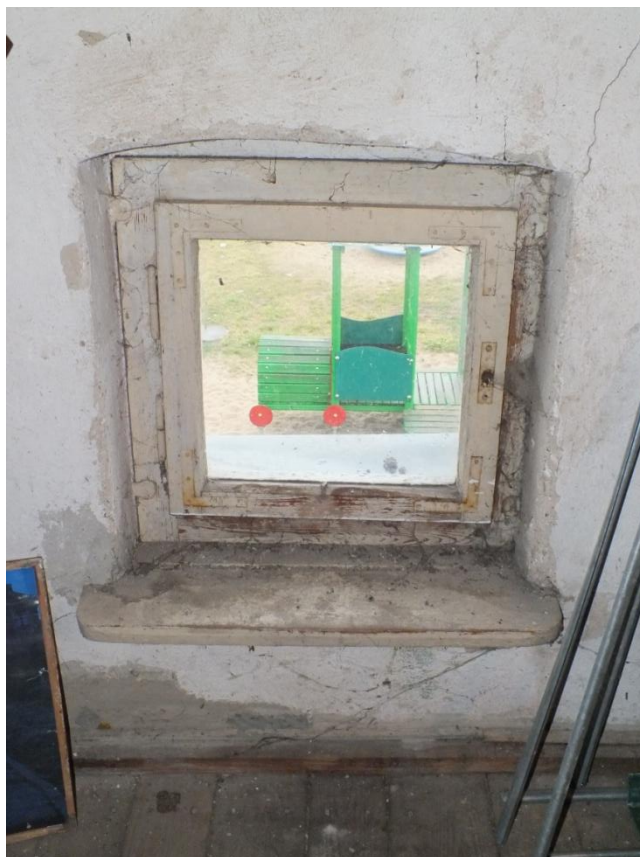
ul. Dusocin 9, stolarka okienna TYPU IV, widok od wnętrza, widoczne ubytki warstwy malarskiej i brak klamki

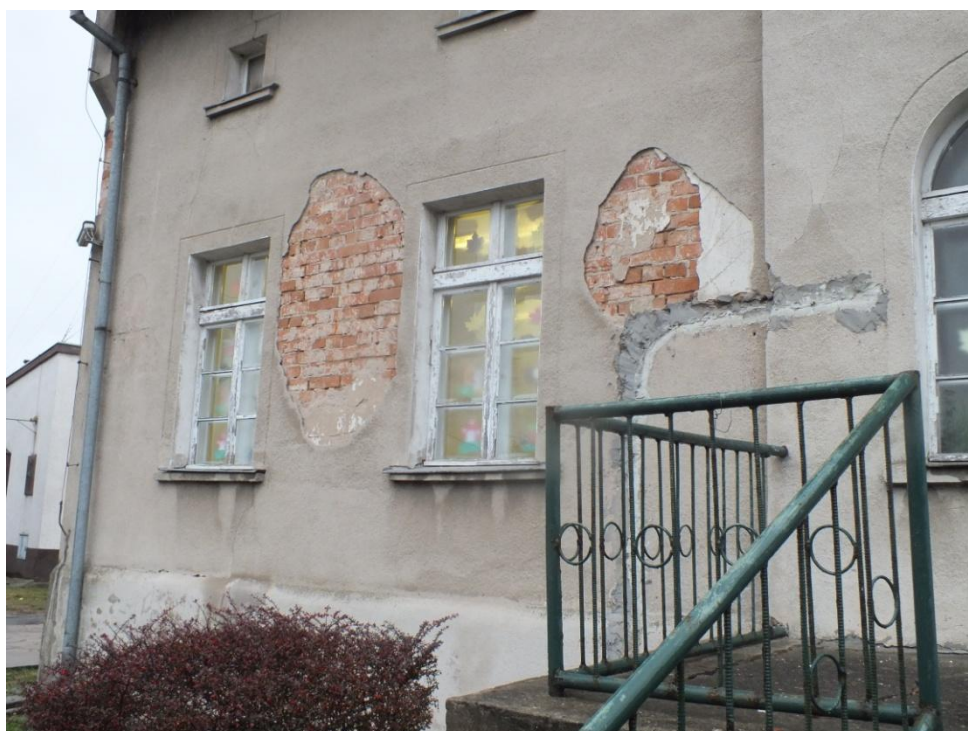
ul. Dusocin 9, elewacja frontowa, widoczne znaczne odspojenia tynku

- należy skuć wszystkie tynki na elewacjach, zastępując je tynkami wapiennymi lub wapienno – trasowymi;
- do pomalowania elewacji budynku (wraz z obokniami) należy użyć elewacyjnej farby mineralnej (kolor wg. wskazania);
- należy usunąć opaski betonowe wokół budynku i wykonać przeciwwilgociową izolację pionową w postaci folii kubełkowej i poziomą aplikowaną od wnętrza piwnic nad posadzką;
- parapety zewnętrzne i ogniomur – należy zastosować blacharkę (ocynkowaną lub tytanowo - cynkową) na wulstwę;
- na cokół nałożyć tynk typu WTA;
- należy usunąć zadaszenie drzwi na elewacji tylnej;

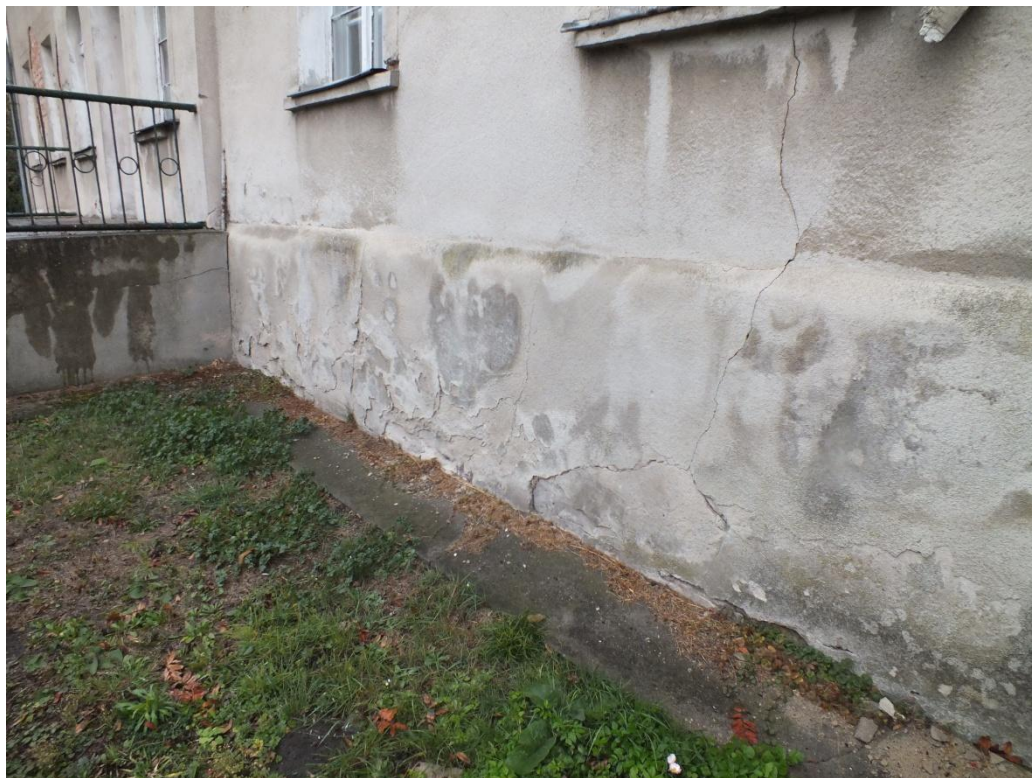
ul. Dusocin 9, elewacja frontowa, cokół, widoczne zawilgocenie i znaczne odspojenia tynku

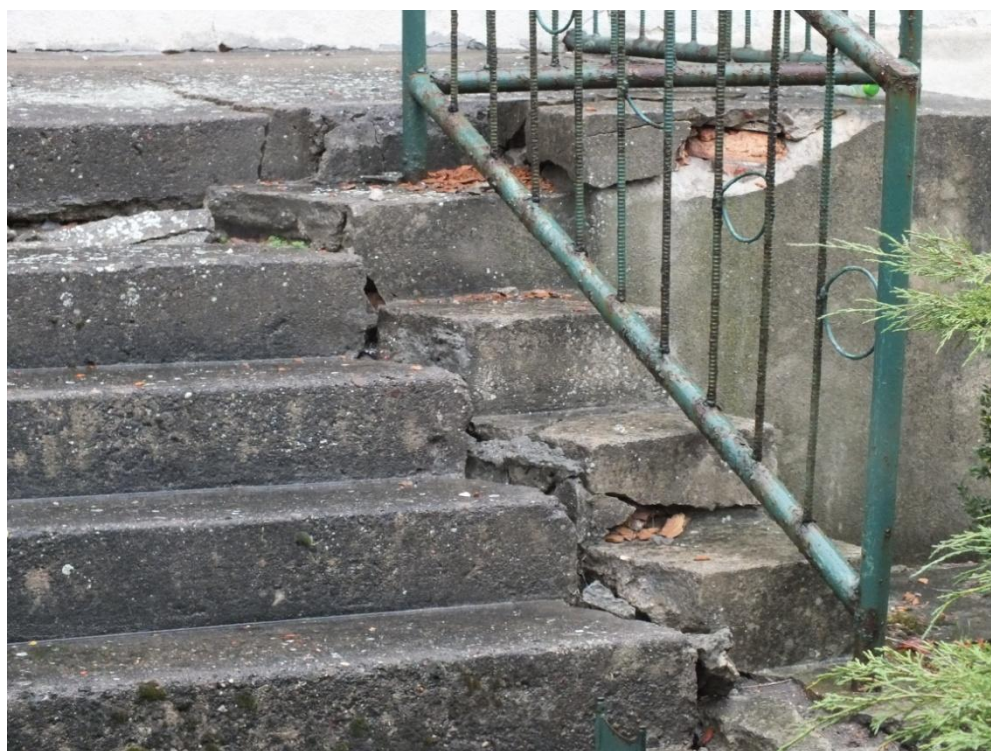
ul. Dusocin 9, zewnętrzne schody frontowe, widoczne silne spękania i osuwanie się konstrukcji

- należy rozebrać stopnie schodów wejścia głównego i tylnego; konstrukcję nowych schodów betonowych przebroić wraz z płytą podestu; warstwa wierzchnia na podest (wyrobić spadki) i stopnie - beton szczerzkowany;
- należy odtworzyć barierę murowaną (zlicowaną z cokołem podestu) do wysokości parapetów okien parteru w ryzalicie (ok. 80-90 cm wysokość, ok. 30cm grubość muru) i uzupełnić brakującą wysokość do normatywnej (ok. 110-120cm) rurą metalową średnicy 40-50 mm, czarną; czapka bariery łukowa z kapinosem (wg. projektu);

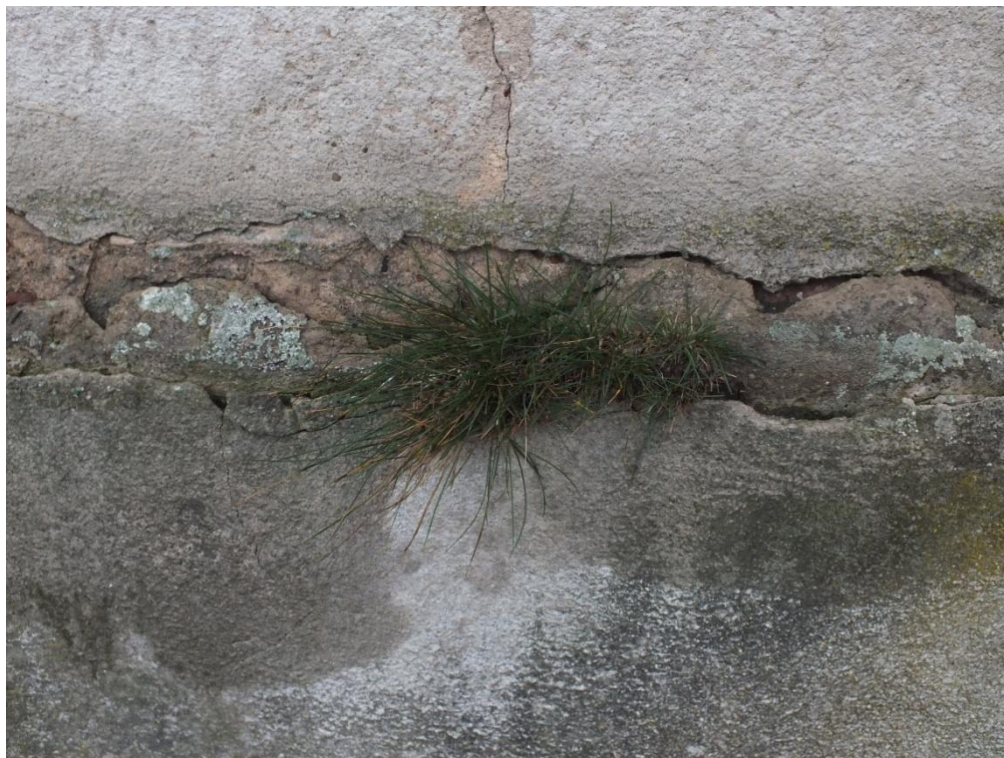
ul. Dusocin 9, elewacja tylna, cokół, widoczne zawilgocenie, odspojenia tynku

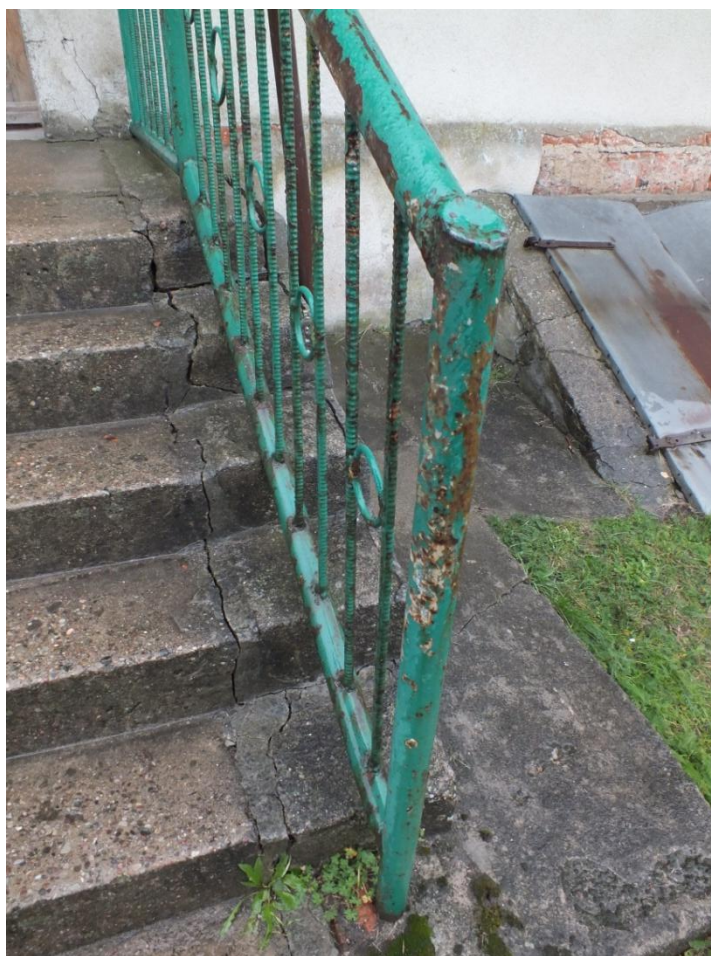
ul. Dusocin 9, elewacja tylna, schody zewnętrzne, widoczne znaczne spękania i korozja balustrady
